**28. REINILÄNKOSKI**

| <i>Mj-tyyppi:</i> | työ- ja valmistuspaikat |
| <i>Tyypin tarkenne:</i> | vesimyllyt |

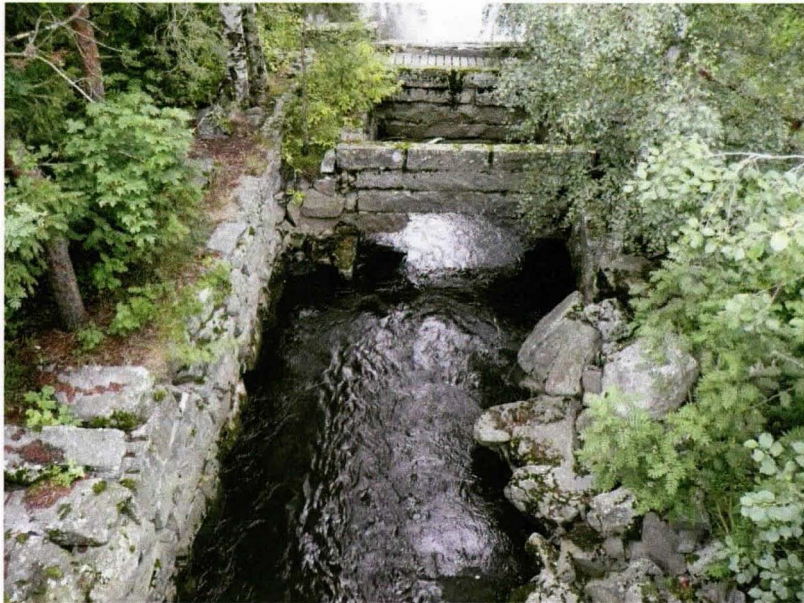
Kuva 24. Myllyn paikka ja uoma kuvattuna Reinilänkosken sillalta etelästä.

**Kuvaus:** Sillan pohjoispuolella joen itärannalla sillalla rantaan yhdistetyssä pienessä saarella sekä saaren ja rannan välissä ovat myllyn uoma, lohkokivistä rakennettu myllyn perusta ja siihen liittyviä muita rakenteita, saaresta löytyi luonnonkivistä koostuva osin tuhoutunut myllyn perusta, joka on n. 10 m halkaisijaltaan. Myllynuomassa n. 20 m pohjoiseen on pato (t. ränni), johon on ladottu kiviä melko lähihistoriassakin. Näkyvin säilynyt rakenne paikan myllytoiminnasta on sillan pohjoispuolella kahden saaren välissä sijaitseva betonipato. Sillan eteläpuolella on säilynyt varhaisempia luonnonkivistä rakennettujen patojen jäänteitä. Joen pohjoispuolella länsirannalla toimineesta Knaapilanmyllystä ei löytynyt rakenteita. Kohdalla oli jokiuomassa vain joitakin irtoneisia lohkarekiviä.
