TOIVAKAN KUNTA

## **Kankainen-Ruuhimäki kyläosayleiskaavan rakennusinventointi**

Inventointiraportti

# Kankainen-Ruuhimäki kyläosayleiskaavan rakennusinventointi

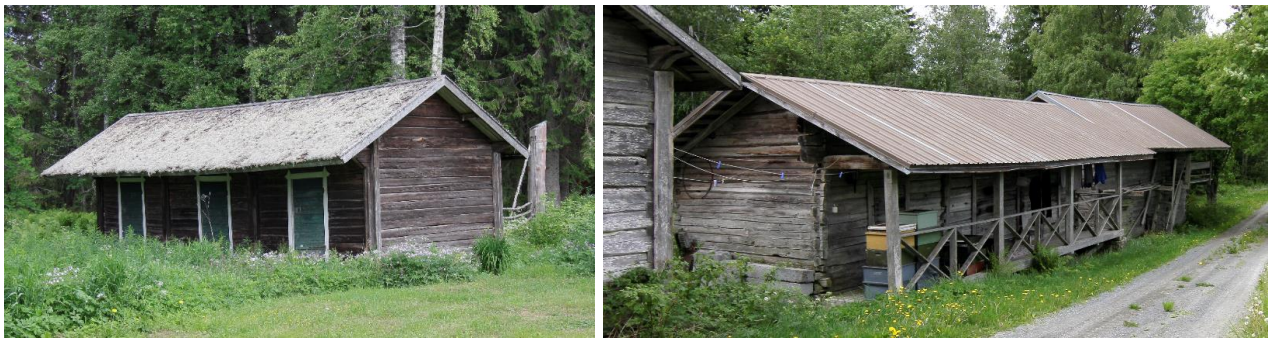
*Vasemman puoleisessa kuvassa Reivin aitta 1700-luvulta. Aitassa on edelleen pärekatto. Oikean puoleisessa kuvassa Mannisen avokonkillinen riviaitta 1800-luvulta sekä taaempänä 1700-luvun kaksikerroksinen aitta.*

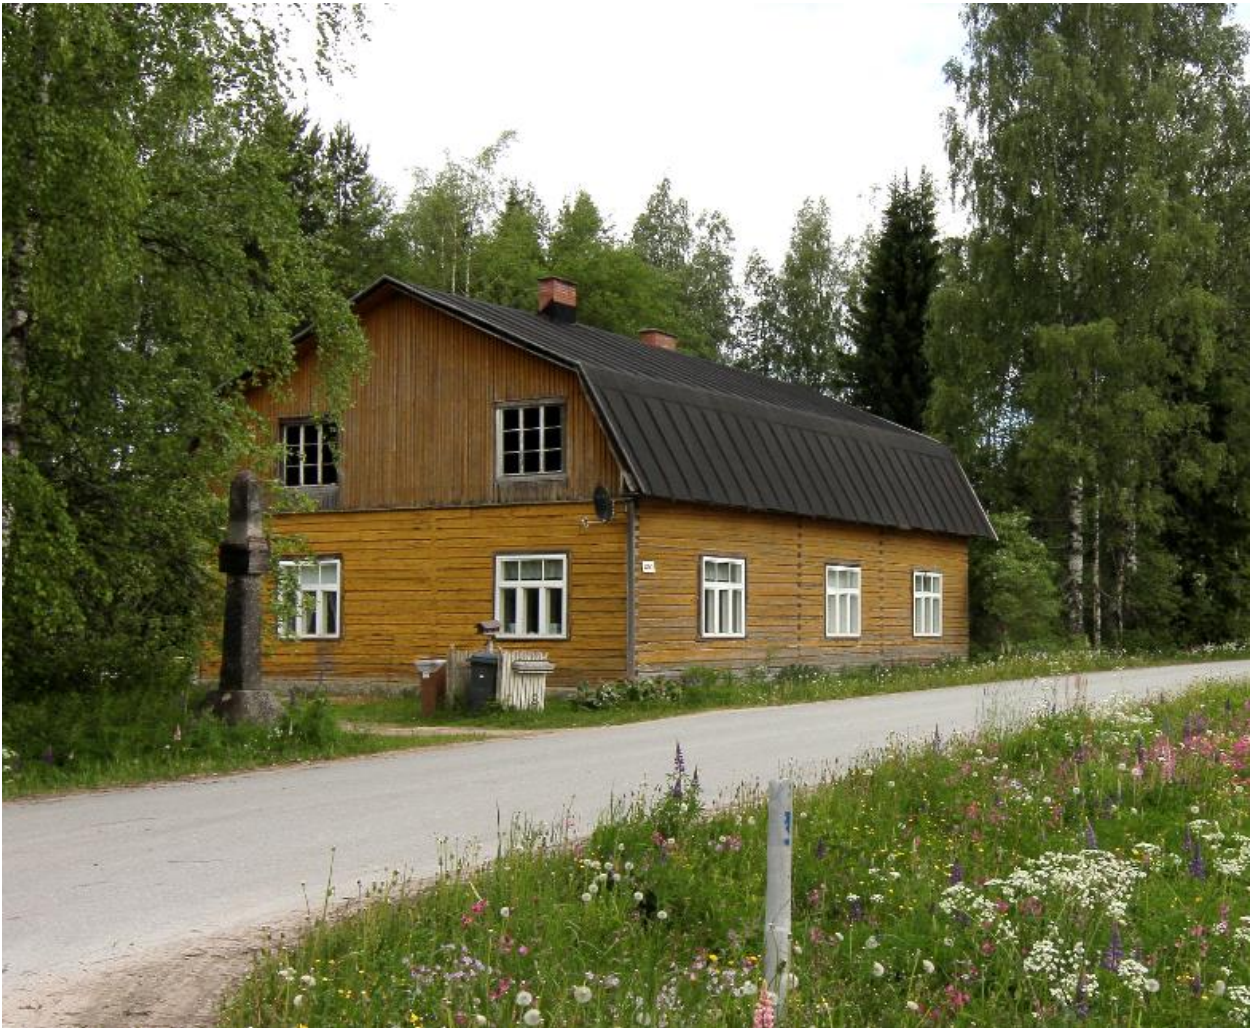
Rakennus	1	2	3
Nykyinen käyttö	vapaa-ajan asunto	sauna-vaja	käyttämätön
Alkuperäinen käyttö	asuinrakennus	varasto	maakellari
Rakennusaika	1930-luvun alkupuolisko	1900-luvun alkupuolisko	?
Suunnittelija	-	-	-
Kerrokset	1 ½	1	1
Perustus	lohkokivi	nurkkakivi	kivi
Runko	hirsi	hirsi	kivi/hirsi
Kattomuoto	mansardi	harja	harja
Kate	kattohuopa	profiilipelti	kattohuopa
Vuoraus	vuoraamaton, päätykolmioissa pystypeiterimavuoraus	-, saunan pääty pystypeiterimavuoraus	päädyissä lauta
Ulkoväritys			
Seinät Listat	keltamulta -	punamulta valkoiset	maalaamaton -
Ikkunanpuitteet Katto Perustus	valkoiset musta kivi	valkoiset maalaamaton kivi	- tumma kivi
Erytispiirteet	Kaksois T-ikkunat, ullakon ikkunat 9-ruutuiset. Rakennuslevyin vuorattu umpikuisti pihan puolella. Ikkunoiden ja räystäään peitelistat puuttuvat.	pitkänurkkaiset hirsisalvokset	päädyssä katettu sisäänkäynti
Kunto	Hyvä. Rakennuksen huopakatto on uusittu, samoin 1. kerroksen ikkunat vanhan mallin mukaisiksi. Kuisti on huonokuntoinen. Rakennuksen kunnostustyöt vaikuttavat jääneen kesken jo pidemmäksi aikaa.	kohtalainen	huono, vesikatto repeillyt ja puuttuu osasta rakennusta, seinustat ovat kasvumassa umpeen

**Kohde suositellaan huomioimaan kaavaratkaisussa siihen liittyvien arvojen säilymiseksi. Arvokkaita rakennuksia ei suositella purettavan. Korjausrakentamisen yhteydessä suositellaan vaalittavan kohteen alkuperäistä ulkoasua. Mahdollisen täydennysrakentamisen yhteydessä suositellaan huomioitavan rakennusten perinteinen sijoittelu ja massoittelu pihapiirissä.**

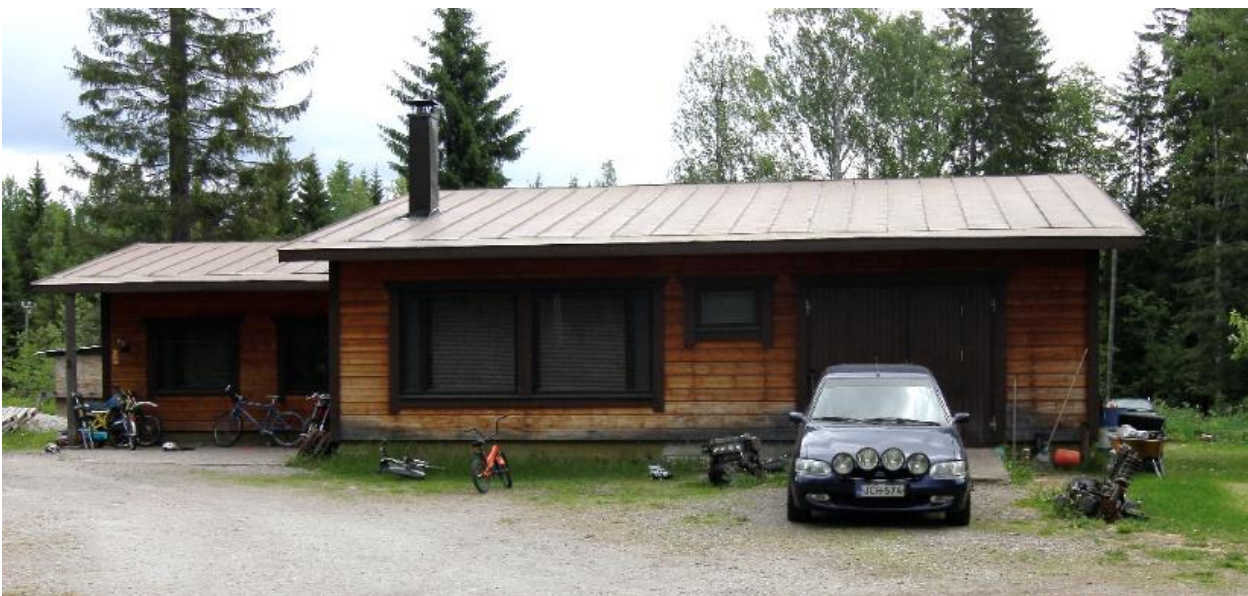
Rakennus	1
Nykyinen käyttö	asuinrakennus
Alkuperäinen käyttö	Jyväskylän seudun Osuuskassan Ruuhimäen konttori
Rakennusaika	1964
Suunnittelija	-
Kerrokset	1
Perustus	betoni
Runko	rankorakenne?
Kattomuoto	harja
Kate	saumapelti
Vuoraus	vaakavuoraus
Ulkoväritys	
Seinät Listat	maalaamaton tumman ruskea
Ikkunanpuitteet Katto Perustus	tumman ruskea tumman ruskea harmaa
Erityispiirteet	Osuuskassan tilat on muutettu autotalliksi. Sivussa muuta rakennusmas- saa kapeampi siipiosa.
Kunto	Hyvä, ulkovuoraus haalistunut alareunastaan

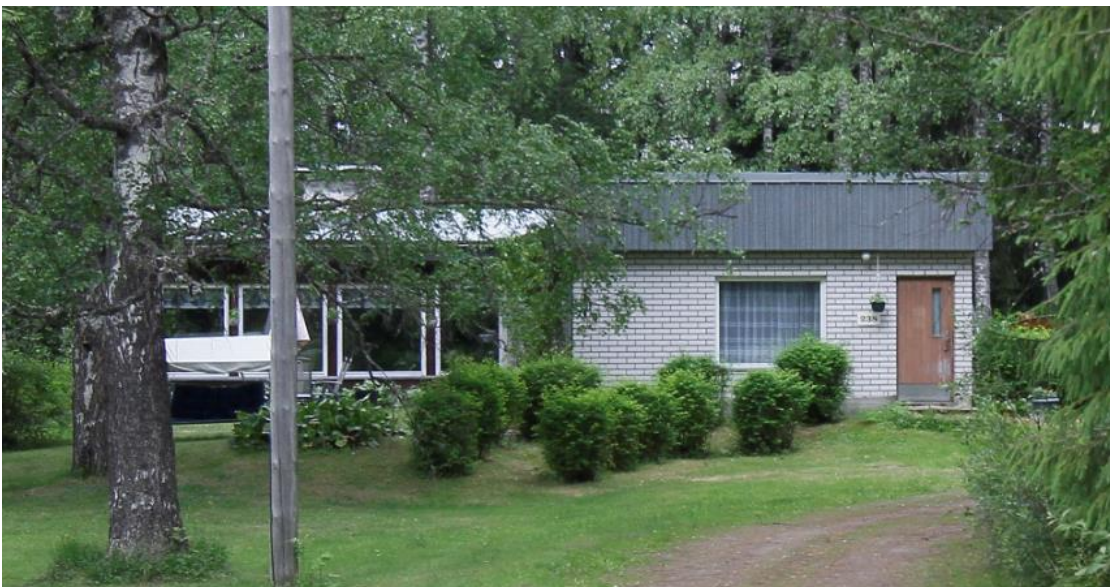
Rakennus	1
Nykyinen käyttö	asuinrakennus
Alkuperäinen käyttö	posti
Rakennusaika	1973
Suunnittelija	-
Kerrokset	1
Perustus	betoni
Runko	?
Kattomuoto	tasakatto
Kate	profiilipelti?
Vuoraus	vaalea tiili
Ulkoväritys	
Seinät	vaalea tiili
Listat	-
Ikkunanpuitteet	valkoiset
Katto	tummanharmaa
Perustus	harmaa
Erytyspiirteet	L:n mallinen matala rakennus, jonka vaakasuuntaisuutta korostaa tasakatto, isot maisemaikkunat
Kunto	hyvä

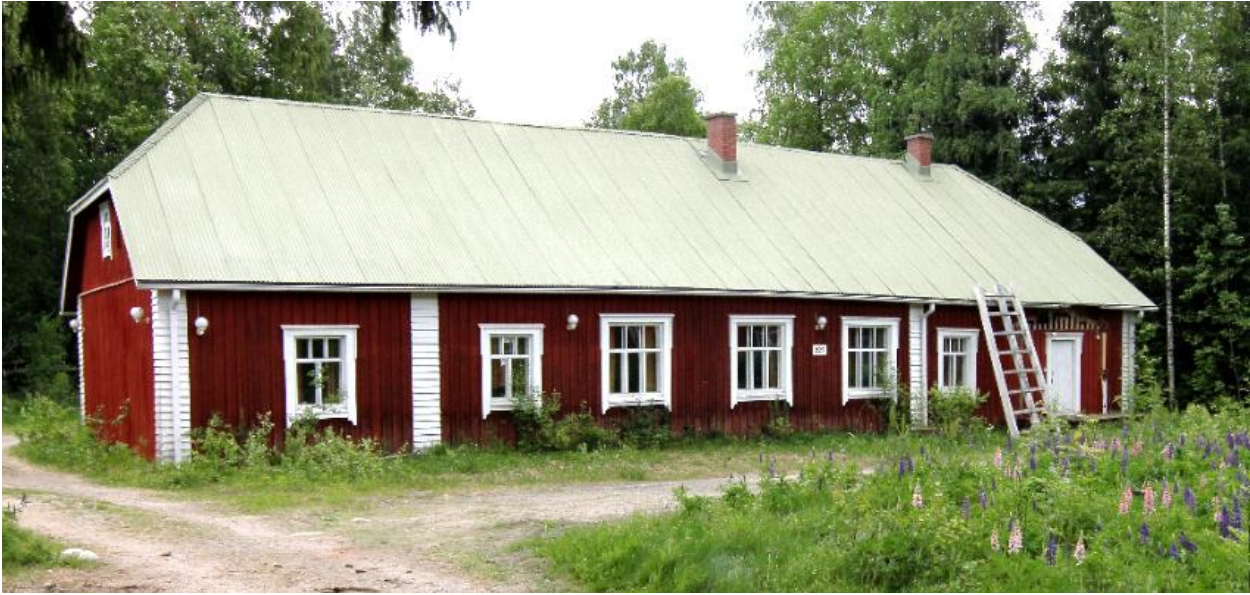
Rakennus	1	2
Nykyinen käyttö	seurantalo	varasto
Alkuperäinen käyttö	maamiesseuran talo	varasto ja käymälä
Rakennusaika	1900-1920-luvut	1900-1920-luvut?
Suunnittelija	-, laajennus Jalmari Kuronen?	-
Kerrokset	1	1
Perustus	lokokivi, nurkkakivet, betoni	?
Runko	hirsi, rankorakenne	lauta?
Kattomuoto	osin aumattu harjakatto	harja
Kate	aaltopelti, kuistilla saumapelti	aaltopelti
Vuoraus	lomalaudoitus, kuisti pystypeiterimavuoraus	pystypeiterimavuoraus
Ulkoväritys		
Seinät	punainen	punamulta
Listat	valkoinen	-, valkoinen
Ikkunanpuitteet	valkoinen	valkoinen
Katto	vihreä	vihreä
Perustus	kivi, harmaa	-
Erityispiirteet	Limilautaharkotus nurkka- ja seinälistoissa. Jugend-tyyliset ikkunat ja ikkunoiden vuorilaudat	
Kunto	hyvä	hyvä

**Kohde suositellaan huomioimaan kaavaratkaisussa siihen liittyvien arvojen säilymiseksi. Arvokkaita rakennuksia ei suositella purettavan. Korjausrakentamisen yhteydessä suositellaan vaalittavan kohteen alkuperäistä ja ajallisesti kerroksellista ulkoasua. Mahdollisen täydennysrakentamisen yhteydessä suositellaan huomioitavan rakennusten perinteinen sijoittelu ja massoittelu pihapiirissä.**

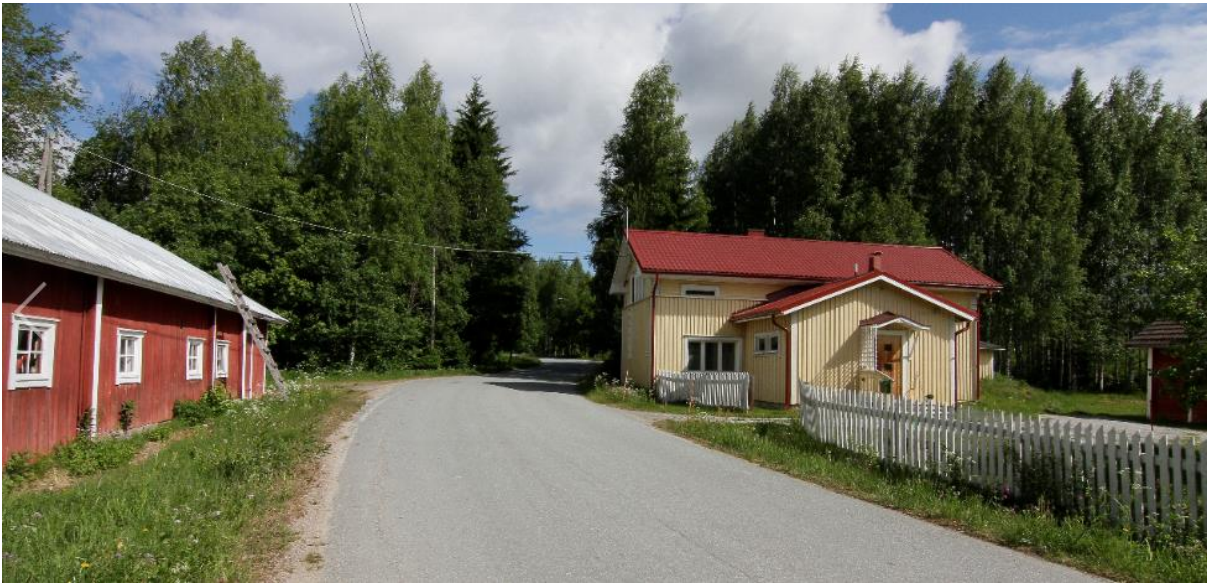
2, 1

Erytyspiirteet	limilautaharkotus yläkerran nurkkalistoissa, räystäiden kotelointi, kolmella julkisivulla ns. elintasosiipi, alakerran ikkunat kolmeen osaan jaettu vaakakikkunat, yläkerrassa 4 osaan jaettu vaakakikkuna päädyssä	pitkänurkkaiset hirsisalvokset on eteläpään vuoraamaton ottaa lukuun ottamatta koteloitu, pienet neliruutuiset ikkunat, pohjoispäädyssä ylisillä 6-ruutuiset ikkunat, tie kulkee pihapiirin läpi asuinrakennuksen ja talousrakennuksen välistä	kolmihuoneinen riviaittainen ovien listoituksen terävät kärjet	pitkänurkainen pyöröhirsistä rakennettu lato tai aitta	pitkänurkainen riihi, jonka kyljessä ranakorakenteinen varastotila
Kunto	hyvä	hyvä	kohtalainen; räystäät ovat painuneet	hyvä	hyvä

**Kohde suositellaan huomioimaan kaavaratkaisussa siihen liittyvien arvojen säilymiseksi. Arvokkaita rakennuksia ei suositella purettavan. Korjausrakentamisen yhteydessä suositellaan vaalittavan kohteen alkuperäistä ja ajallisesti kerroksellista ulkoasua. Mahdollisen täydennysrakentamisen yhteydessä suositellaan huomioitavan rakennusten perinteinen sijoittelu ja massoittelu pihapiirissä.**

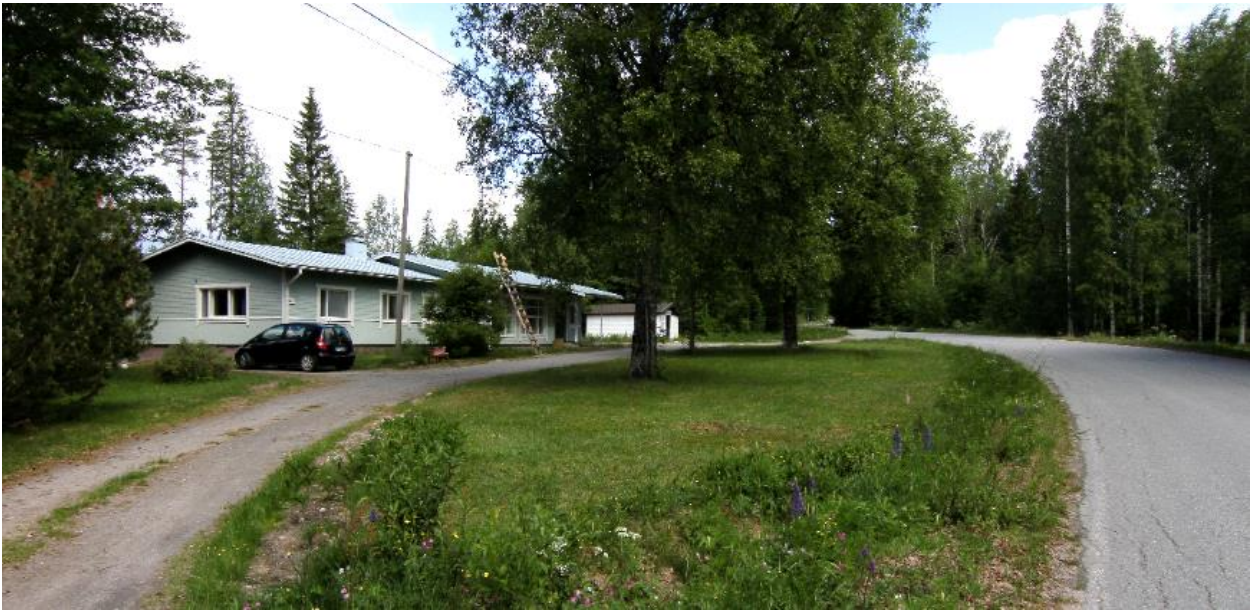
Rakennus	1	2
Nykyinen käyttö	asuinrakennus	varasto
Alkuperäinen käyttö	kauppa ja asuinrakennus	varasto
Rakennusaika	1962?	1960-80-luku?
Suunnittelija	-	-
Kerrokset	1	1
Perustus	betoni	betoni
Runko	?	?
Kattomuoto	harja	harja
Kate	saumapelti	profiilipelti
Vuoraus	seinien alaosassa pystyvuoraus, yläosassa vaakavuoraus	vaakavuoraus
Ulkoväritys		
Seinät Listat	vaalean vihertävä valkoinen	vaalean vihreä valkoinen
Ikkunanpuitteet Katto Perustus	valkoinen harmaa harmaa	valkoinen punainen harmaa
Erytyspiirteet	Entisen myymäläosan isojen ikkunoiden yläosan jako vinoneliöihin. Myymäläosaan nähden hieman porrastettu matalampi asuinosa.	Myymälärakennuksen sivulle sijoitettu varastorakennus
Kunto	hyvä	hyvä

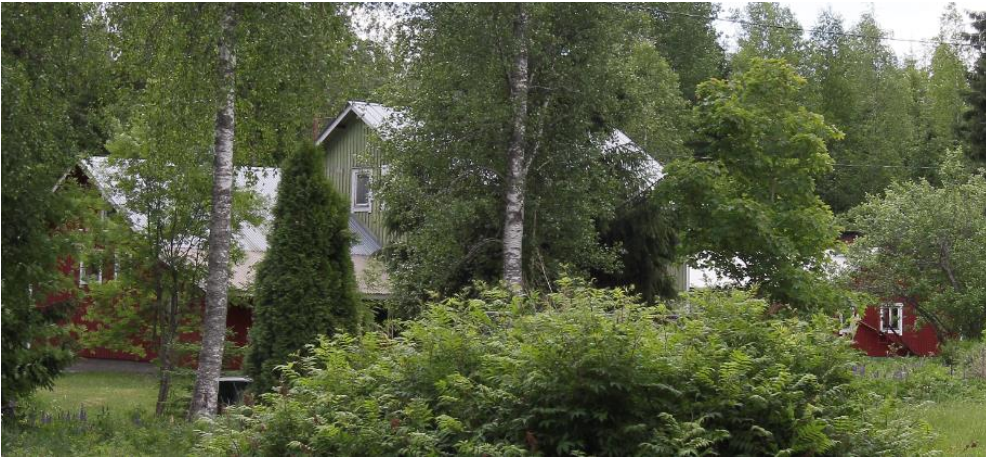
*Ruuhimäentietä 285 on laajennettu isolla sivurakennuksella.*

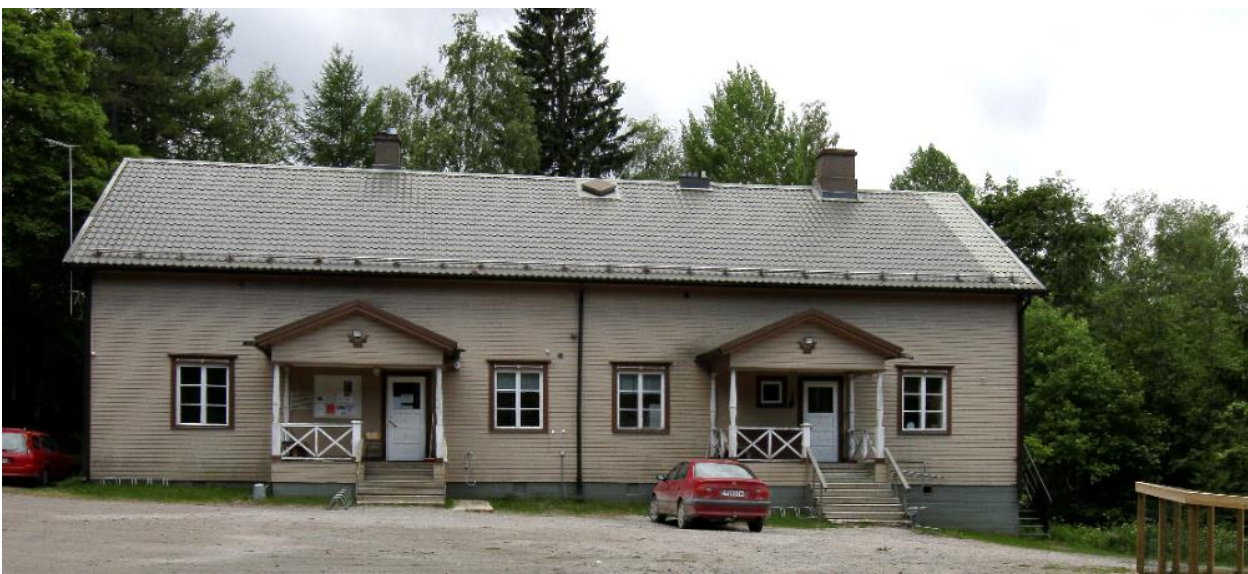
Rakennus	1
Nykyinen käyttö	päiväkoti
Alkuperäinen käyttö	koulu
Rakennusaika	palanut koulurakennus 1909-1910, nykyinen koulurakennus 1930-luku
Suunnittelija	nykyisen rakennuksen suunnittelija Jalmari Kuronen?
Kerrokset	1 ½
Perustus	betoni
Runko	hirsi
Kattomuoto	harja
Kate	kattotiiltä jäljittelevä profiilipelti
Vuoraus	limilaudoitus
Ulkoväritys	
Seinät	beige
Listat	ruskea
Ikkunanpuitteet	valkoinen
Katto	ruskea
Perustus	harmaa
Erityispiirteet	6-, 8- tai 12-ruutuiset ikkunat, uusklassistiset ikkunalistat ja kuistien koristeaiheet, peiliovet, joissa pyöreäkoristeaihe.
Kunto	hyvä

**Kohde suositellaan huomioimaan kaavaratkaisussa siihen liittyvien arvojen säilymiseksi. Arvokkaita rakennuksia ei suositella purettavan. Korjausrakentamisen yhteydessä suositellaan vaalittavan kohteen alkuperäistä ulkoasua. Mahdollisen täydennysrakentamisen yhteydessä suositellaan huomioitavan rakennusten perinteinen sijoittelu ja massoittelu pihapiirissä.**

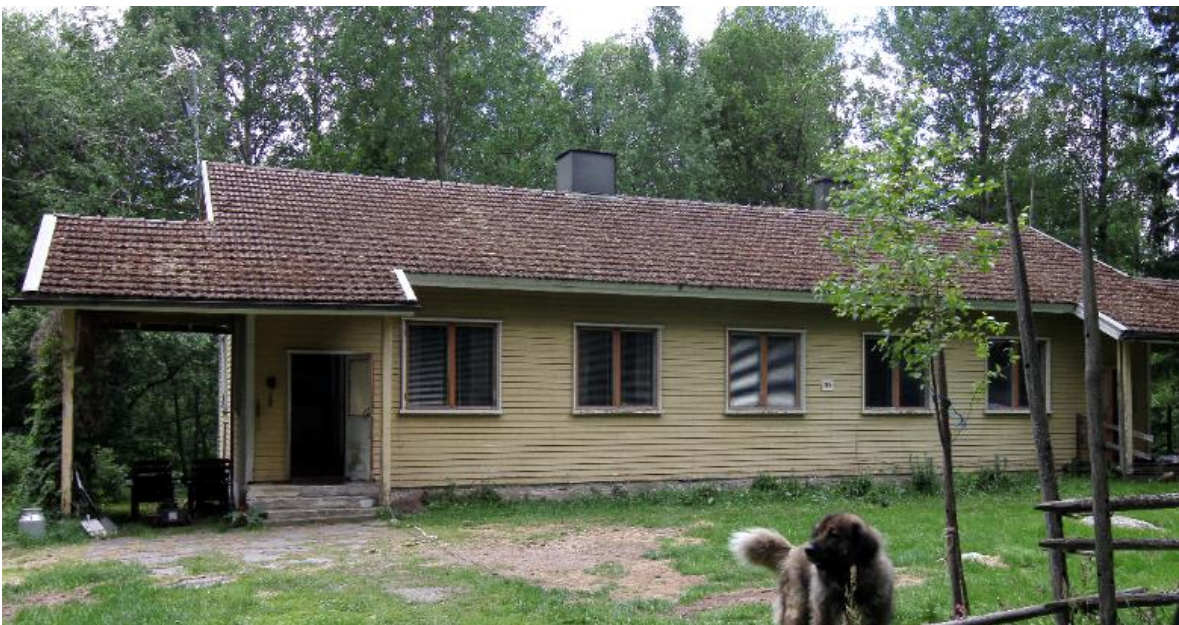
Rakennus	1
Nykyinen käyttö	asunto
Alkuperäinen käyttö	opettajien asuntola
Rakennusaika	1950-luvun alkupuolisko
Suunnittelija	Maaseudun keskusrakennustoimisto Oy
Kerrokset	1
Perustus	betoni
Runko	lauta
Kattomuoto	harja
Kate	kattotiili
Vuoraus	limilaudoitus
Ulkoväritys	
Seinät	kellanvihreä
Listat	-, valkoinen
Ikkunanpuitteet	ruskea
Katto	punatiili
Perustus	harmaa
Erityispiirteet	Neliön malliset pari-ikkunat, avokuisti kummassakin päädyssä
Kunto	kohtalainen; tiilikatto on sammaloitunut, maali hilseilee
